ΠΡΟΣ ΤΗΝ ΕΙΣΑΓΓΕΛΙΑ ΠΡΩΤΟΔΙΚΩΝ ΣΑΜΟΥ

Θα θέλαμε να σας γνωστοποιήσουμε τα ακόλουθα:

Την Τετάρτη 15/01/2020 πληροφορηθήκαμε ότι στην παραλία Καλού στο Καρκινάγρι Ικαρίας (37°31'03.4"N 26°02'21.8"E) έχουν κατέβει μπουλντόζες και εκτελούν εργασίες. Πρόκειται για εκβολή ρέματος με ιδιαίτερη φυσική ομορφιά μέσα σε ζώνες ειδικής προστασίας NATURA 2000 και SPA όπως φαίνεται και στον χάρτη χρήσεων γης του ΦΕΚ Α.Α.Π. 198/04-06-2013 - Αρ. 15369/451/Φ.ΣΧΟΟΑΠ που επισυνάπτουμε (Χάρτης 1, Χάρτης 2). Στην κοίτη του ρέματος, σε κοντινή απόσταση από την παραλία υπάρχει παλιός νερόμυλος στον οποίο η πρόσβαση μέχρι πρόσφατα γινόταν από μονοπάτι.

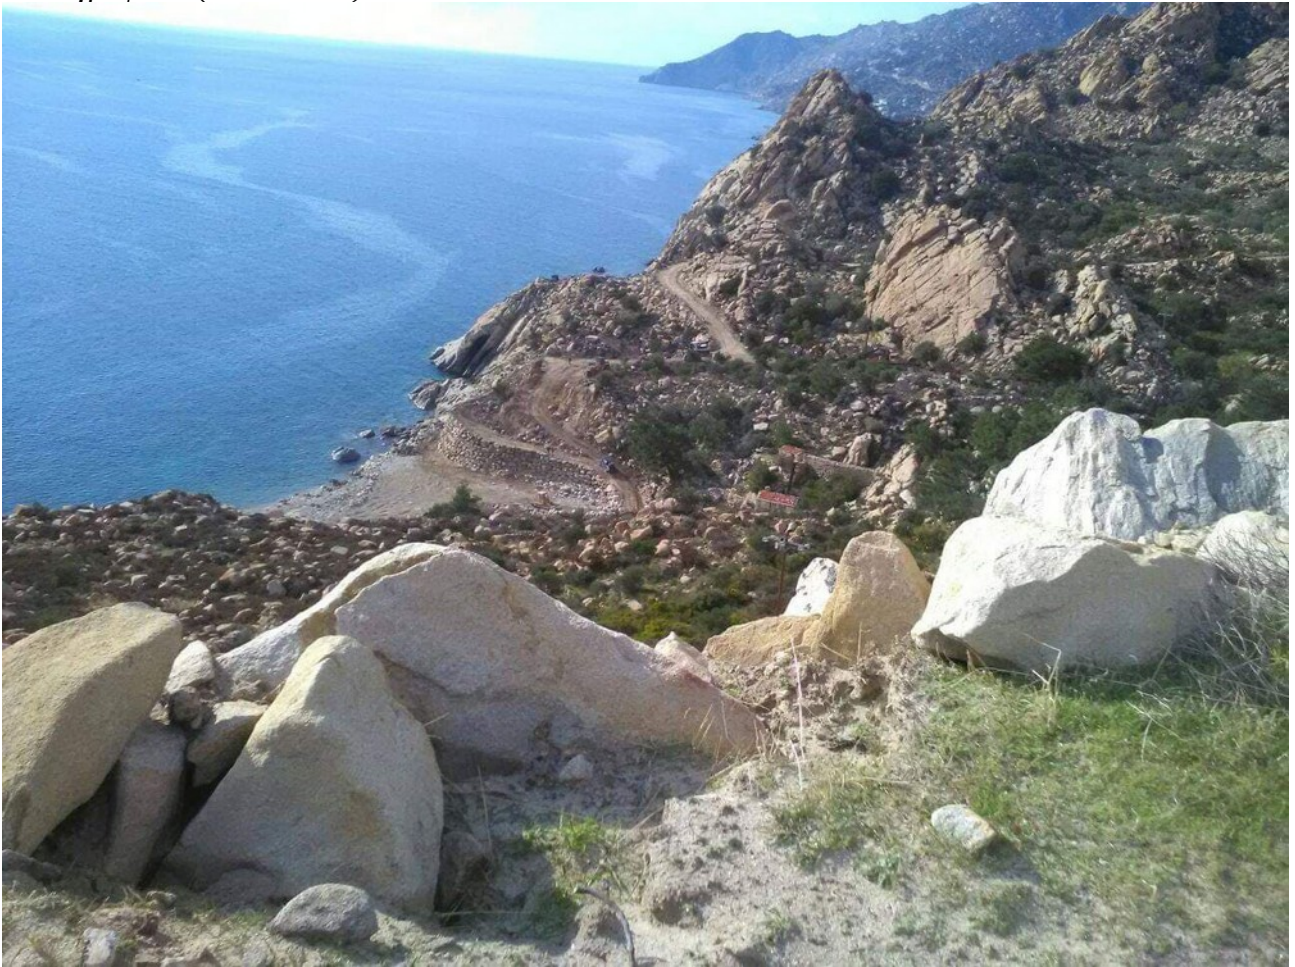
Φωτογραφία 1 (17/01/2020)

Η πρώτη φωτογραφία από τις εργασίες (Φωτογραφία 1) έφτασε στα χέρια μας την Παρασκευή 17/01/2020 και έδειχνε εκτενείς χωματουργικές εργασίες με τα μηχανήματα να βρίσκονται στο επίπεδο της παραλίας. Οι εργασίες που είχαν ήδη εκτελεστεί περιελάμβαναν την διάνοιξη δρόμου στη θέση προϋπάρχοντος μονοπατιού και την ανέγερση πέτρινου τοιχίου σε κοντινή απόσταση από τη θάλασσα. Το τοίχιο που φαινόταν να είναι κατασκευασμένο από ογκόλιθους ήταν μεγάλου ύψους και στη τελική στάθμη του είχε δημιουργηθεί πλάτωμα με πρόσβαση στον δρόμο (Φωτογραφία 2, 3, 7, 9).

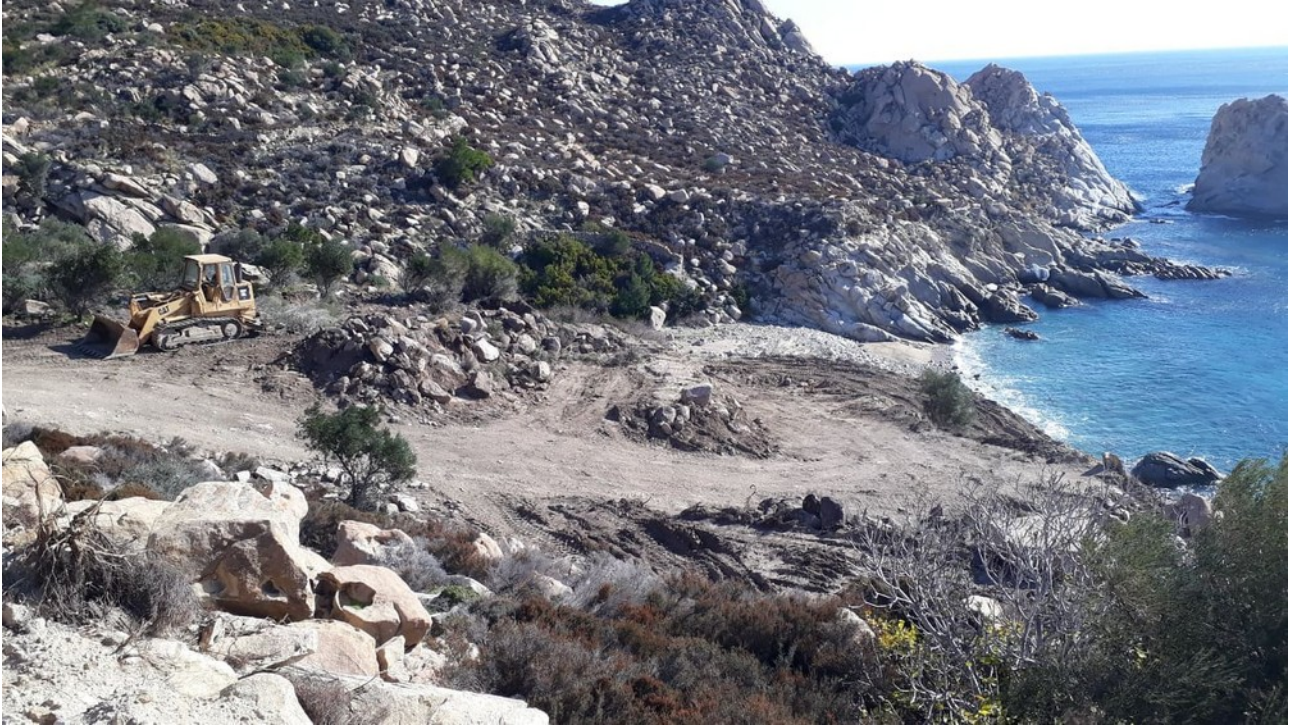
Φωτογραφία 4 (18/01/2020)

Κάποιοι από εμάς πήγαμε στην τοποθεσία το πρωί του Σαββάτου 18/01/2020. Κατά την άφιξή μας δεν εκτελούνταν εργασίες παρ' όλα αυτά διαπιστώσαμε την ύπαρξη σταθμευμένης μπουλντόζας (Φωτογραφία 4) και γεννήτριας εργοταξίου. Κατεβήκαμε στην παραλία όπου διαπιστώσαμε πέραν των προαναφερθέντων τα εξής: εκτροπή της εκβολής του ρέματος από το ύψος του νερόμυλου μέχρι τη θάλασσα (από την ανατολική στη δυτική πλευρά της παραλίας – Φωτογραφία 2 & 10), μπάζωμα μπροστά στον νερόμυλο και στα όρια της κοίτης του ρέματος (Φωτογραφία 5 & 6), τη δημιουργία προμετωπίδας από μεγάλα κομμάτια βράχων μέσα στη θάλασσα στη βάση του προαναφερθέντος τοιχίου (Φωτογραφία 8 & 9) και τέλος εκτενή εκρίζωση της βλάστησης από τον

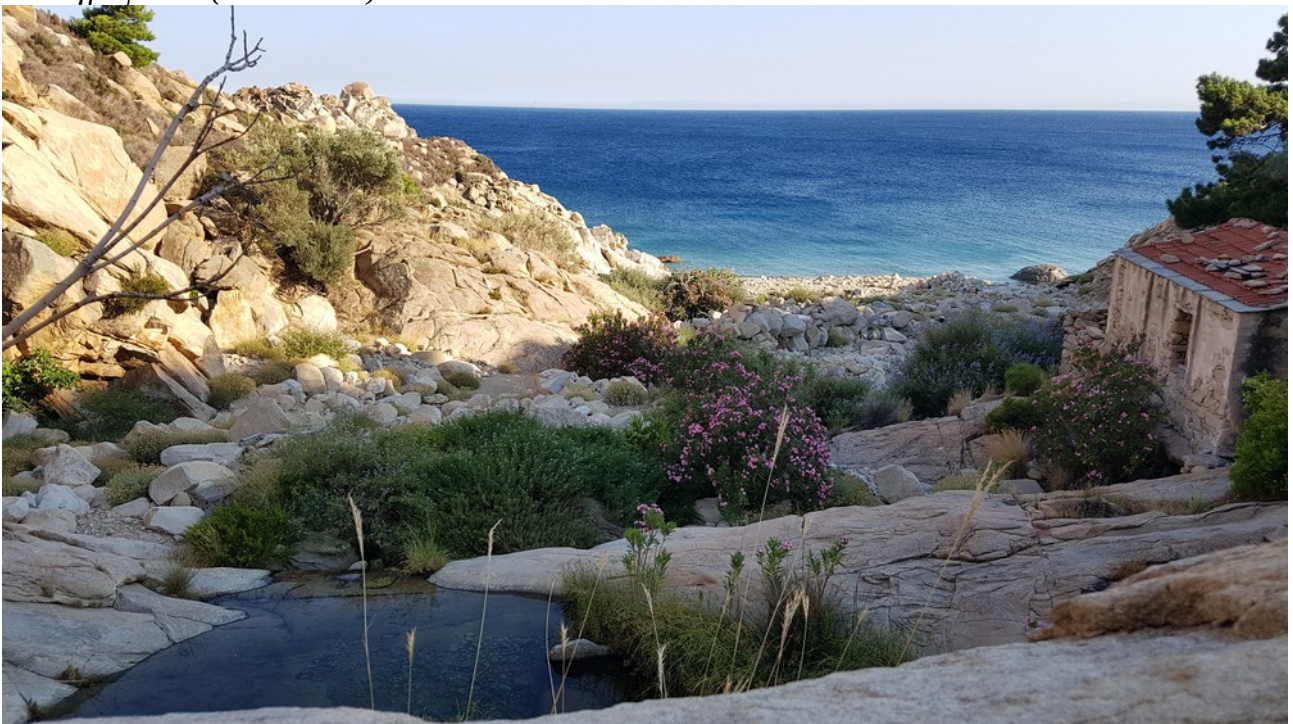
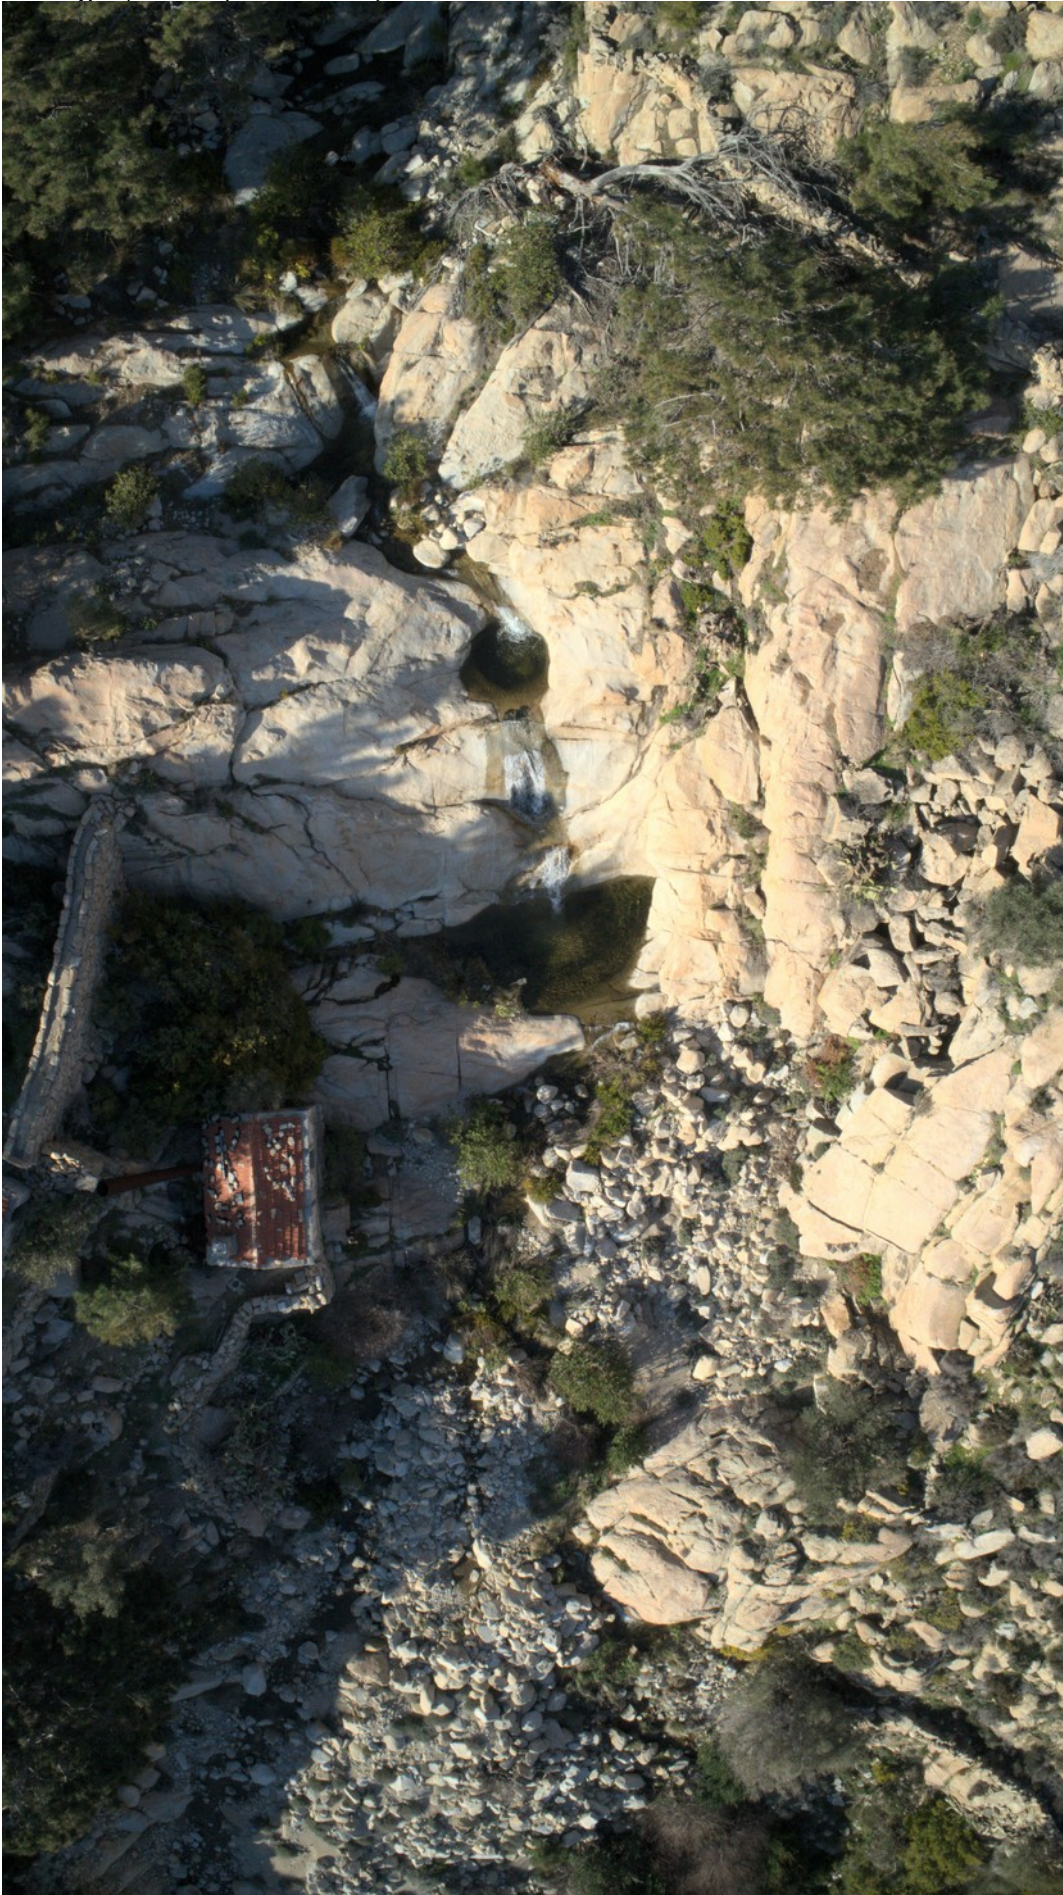
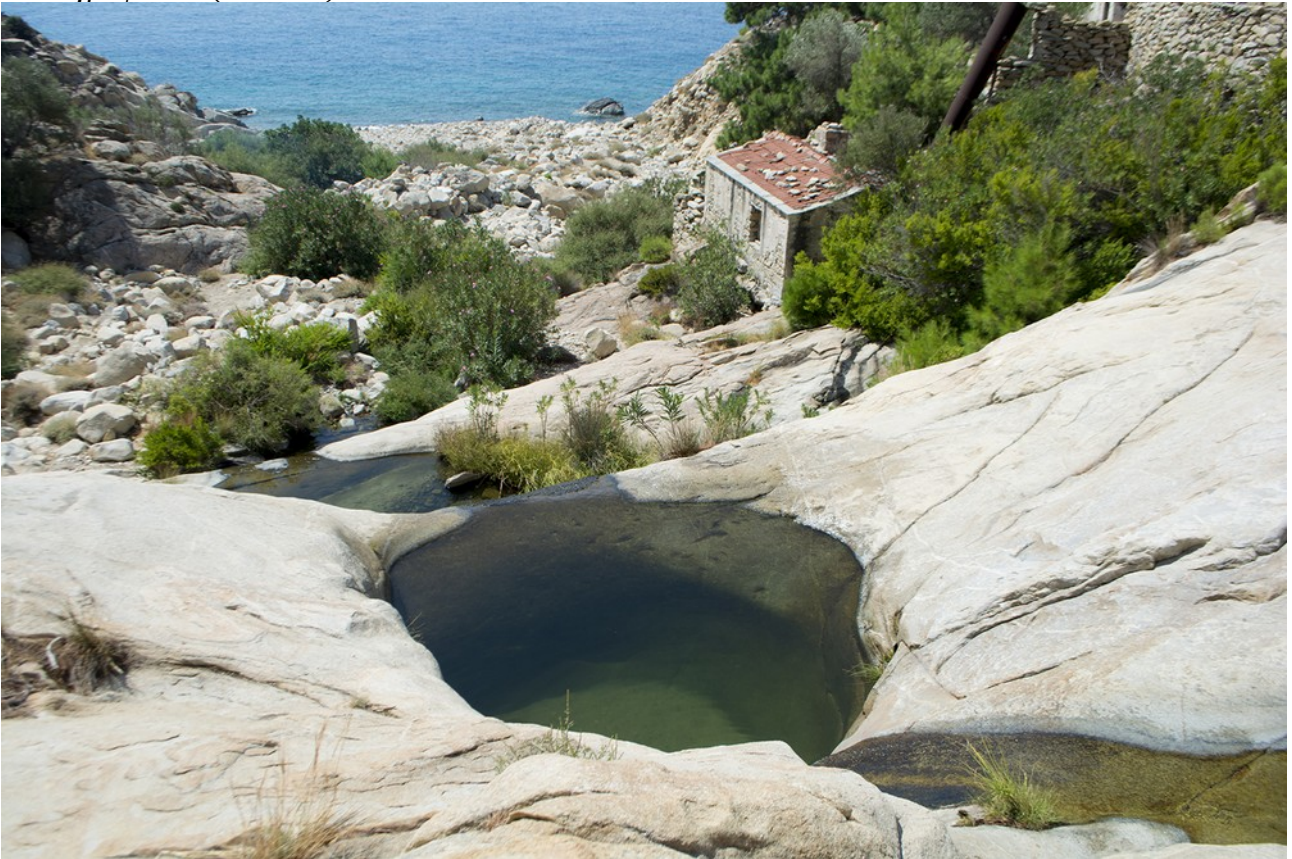
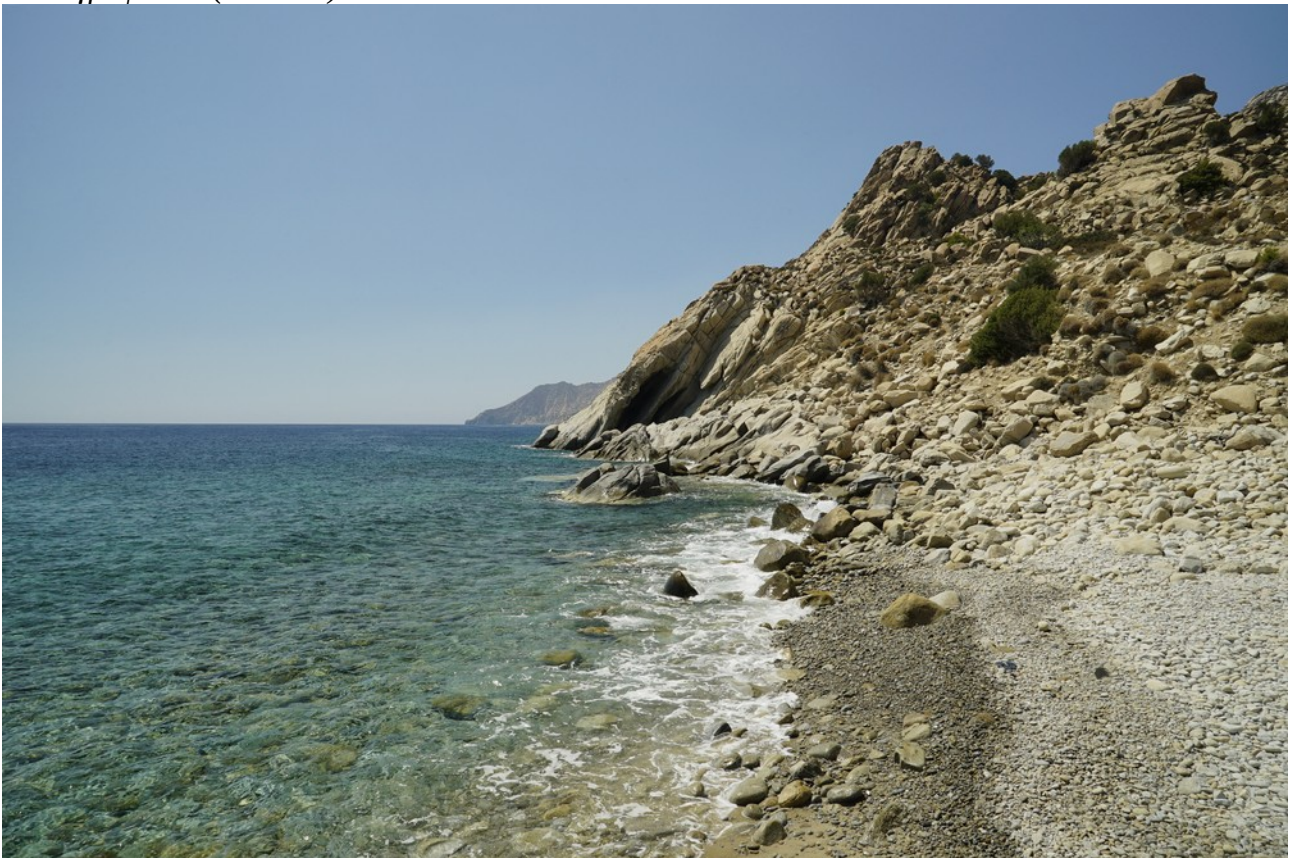
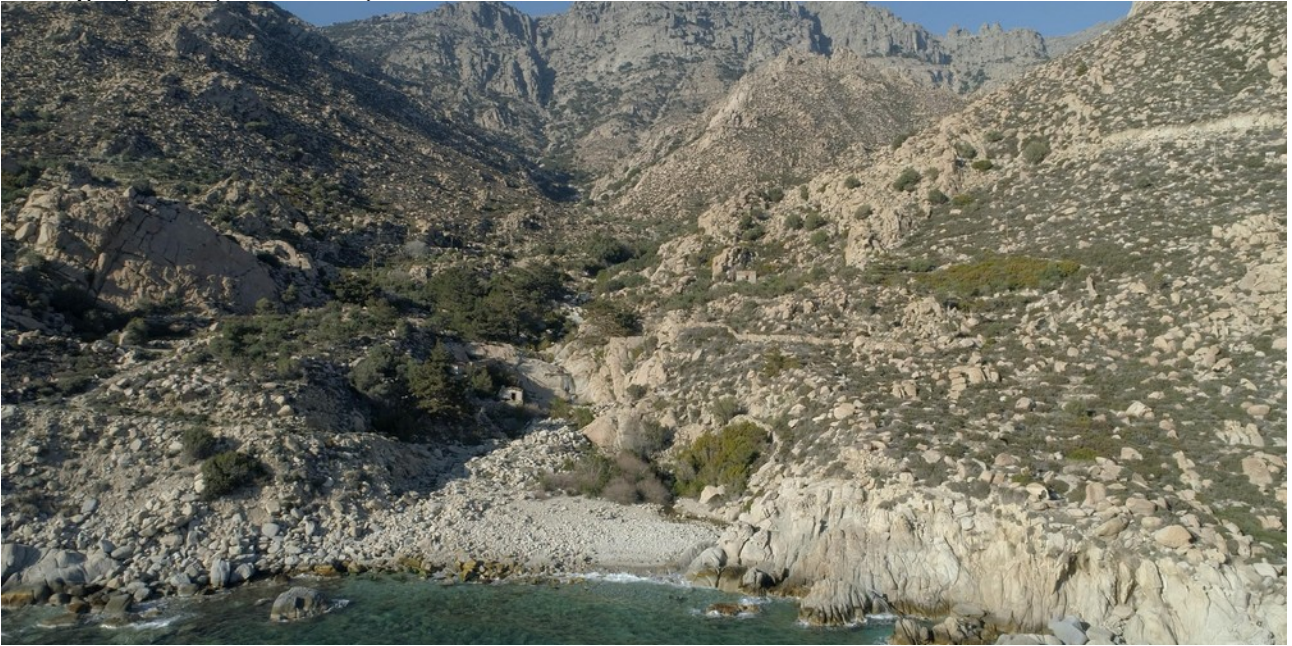
Για την καλύτερη κατανόηση των επεμβάσεων όπως αυτές περιγράφονται παραπάνω επισυνάπτουμε φωτογραφικό υλικό από την πρωθύστερη κατάσταση της τοποθεσίας (Φωτογραφίες 11-15) καθώς και συγκρίσεις φωτογραφιών (Φωτογραφία 16-17).
