ΠΡΟΣ ΤΗΝ ΕΙΣΑΓΓΕΛΙΑ ΠΡΩΤΟΔΙΚΩΝ ΣΑΜΟΥ

Θα θέλαμε να σας γνωστοποιήσουμε τα ακόλουθα:

Την Τετάρτη 15/01/2020 πληροφορηθήκαμε ότι στην παραλία Καλού στο Καρκινάγρι Ικαρίας (37°31'03.4"N 26°02'21.8"E) έχουν κατέβει μπουλντόζες και εκτελούν εργασίες. Πρόκειται για εκβολή ρέματος με ιδιαίτερη φυσική ομορφιά μέσα σε ζώνες ειδικής προστασίας NATURA 2000 και SPA όπως φαίνεται και στον χάρτη χρήσεων γης του ΦΕΚ Α.Α.Π. 198/04-06-2013 - Αρ. 15369/451/Φ.ΣΧΟΟΑΠ που επισυνάπτουμε (Χάρτης 1, Χάρτης 2). Στην κοίτη του ρέματος, σε κοντινή απόσταση από την παραλία υπάρχει παλιός νερόμυλος στον οποίο η πρόσβαση μέχρι πρόσφατα γινόταν από μονοπάτι.

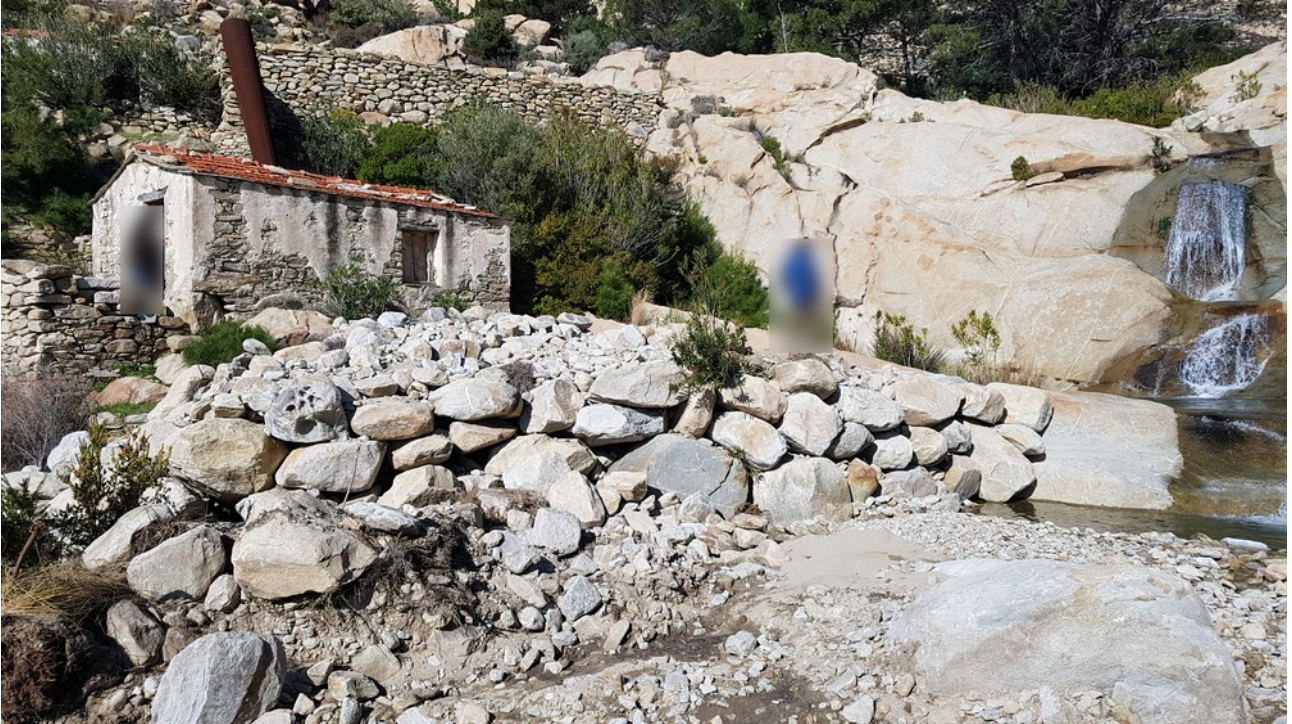
Φωτογραφία 7 (18/01/2020)

Η πρώτη φωτογραφία από τις εργασίες (Φωτογραφία 1) έφτασε στα χέρια μας την Παρασκευή 17/01/2020 και έδειχνε εκτενείς χωματουργικές εργασίες με τα μηχανήματα να βρίσκονται στο επίπεδο της παραλίας. Οι εργασίες που είχαν ήδη εκτελεστεί περιελάμβαναν την διάνοιξη δρόμου στη θέση προϋπάρχοντος μονοπατιού και την ανέγερση πέτρινου τοιχίου σε κοντινή απόσταση από τη θάλασσα. Το τοίχιο που φαινόταν να είναι κατασκευασμένο από ογκόλιθους ήταν μεγάλου ύψους και στη τελική στάθμη του είχε δημιουργηθεί πλάτωμα με πρόσβαση στον δρόμο (Φωτογραφία 2, 3, 7, 9).
